Twan Rovers
Advies

Enschede, 12 juni 2018

Betreft: Luchtdichtheidsmeting PIF iso fast

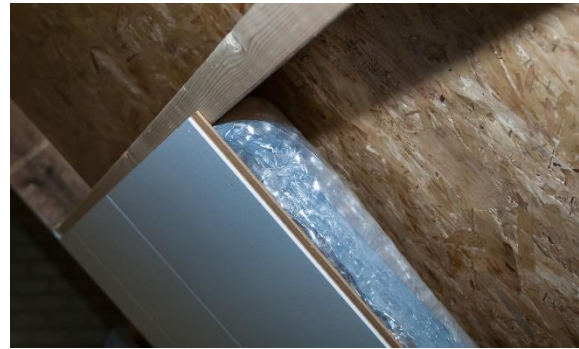
Sinds enige tijd levert PIF isolatie het product PIF iso fast. Dit product omvat een PIF isolatiefolie welke is bevestigd aan een wit gelakte MDF plaat. Zie Figuur 1. Hierdoor kunnen isolatie en afwerking in één arbeidsgang geschieden.

Figuur 1: toepassing van PIF iso fast

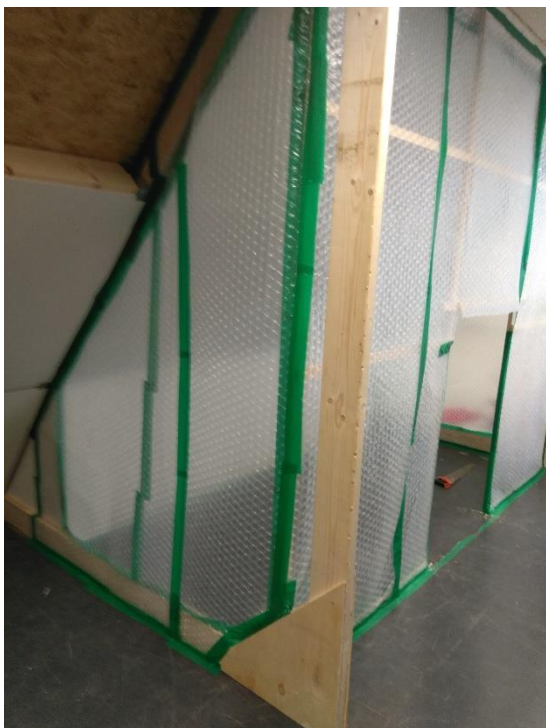
Op 8 juni 2018 is een indicatieve luchtdichtheidsmeting van PIF iso fast uitgevoerd. Daartoe is een proefopstelling (zie Figuren 2 en 3) gerealiseerd. Deze proefopstelling wordt aan één zijde begrensd door een hellende dakconstructie afgewerkt met PIF iso fast, en aan de overige zijden door luchtdichte PE folie.

Figuur 2: Buitenzijde proefopstelling

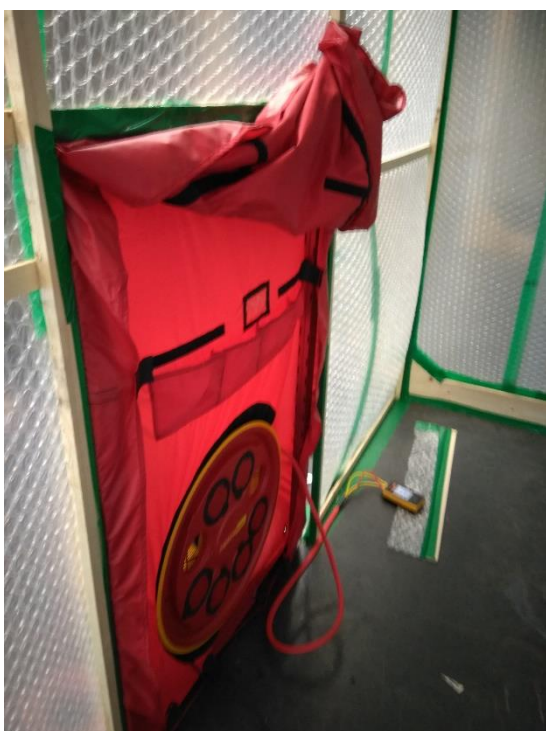
Gebruikmakend van Retrotec blower door test materiaal (ventilator model 5000 en manometer type DM32) is de ruimte achtereenvolgens op onderdruk (-50 Pa) en overdruk (+50 Pa) gebracht. Zie Figuur 4. Daarbij is een lekkagedetectie met rook uitgevoerd.

Figuur 4: Meetdeur met ventilator (onderdruk)

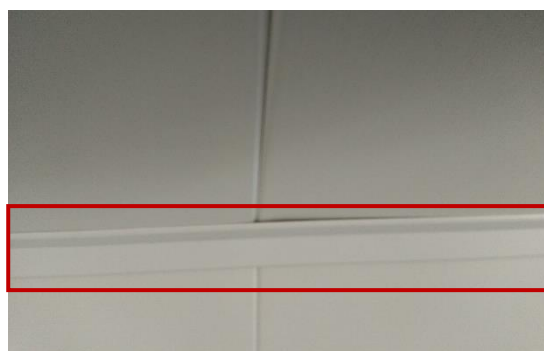
Bij de lekkagedetectie met rook werden kleine lekkages geconstateerd bij de plinten. Zie Figuren 5 en 6. De grootste lekken werden geconstateerd bij de plint die het hellende vlak en het knieschot bedekt, in het bijzonder daar waar deze de v-groef kruist. Tussen de platen MDF (de messing en groef zijden) werden geen lekkages geconstateerd.

Figuur 5: Locaties geobserveerde lekkages (1)

Bij de lekkagedetectie met rook werden lekkages geconstateerd bij de plakplinten die de kieren tussen de MDF platen op de gordingen bedekken. Het is de verwachting dat deze luchtdicht kunnen worden afgewerkt door kit te gebruiken. Daarmee zal het risico op inwendige condensatie als gevolg van convectie uiterst gering zijn.

Het voorgaande overwegende, wordt geconcludeerd dat het risico op inwendige condensatie in een hellende dakconstructie bij toepassing van PIF iso fast – mits correct verwerkt – nihil is. Een correcte verwerking omvat het vastkitten van de plinten over de MDF platen. Daarbij moet in het bijzonder aandacht worden besteed aan het dichtmaken van de v-groeven ter plaatse van de plint.

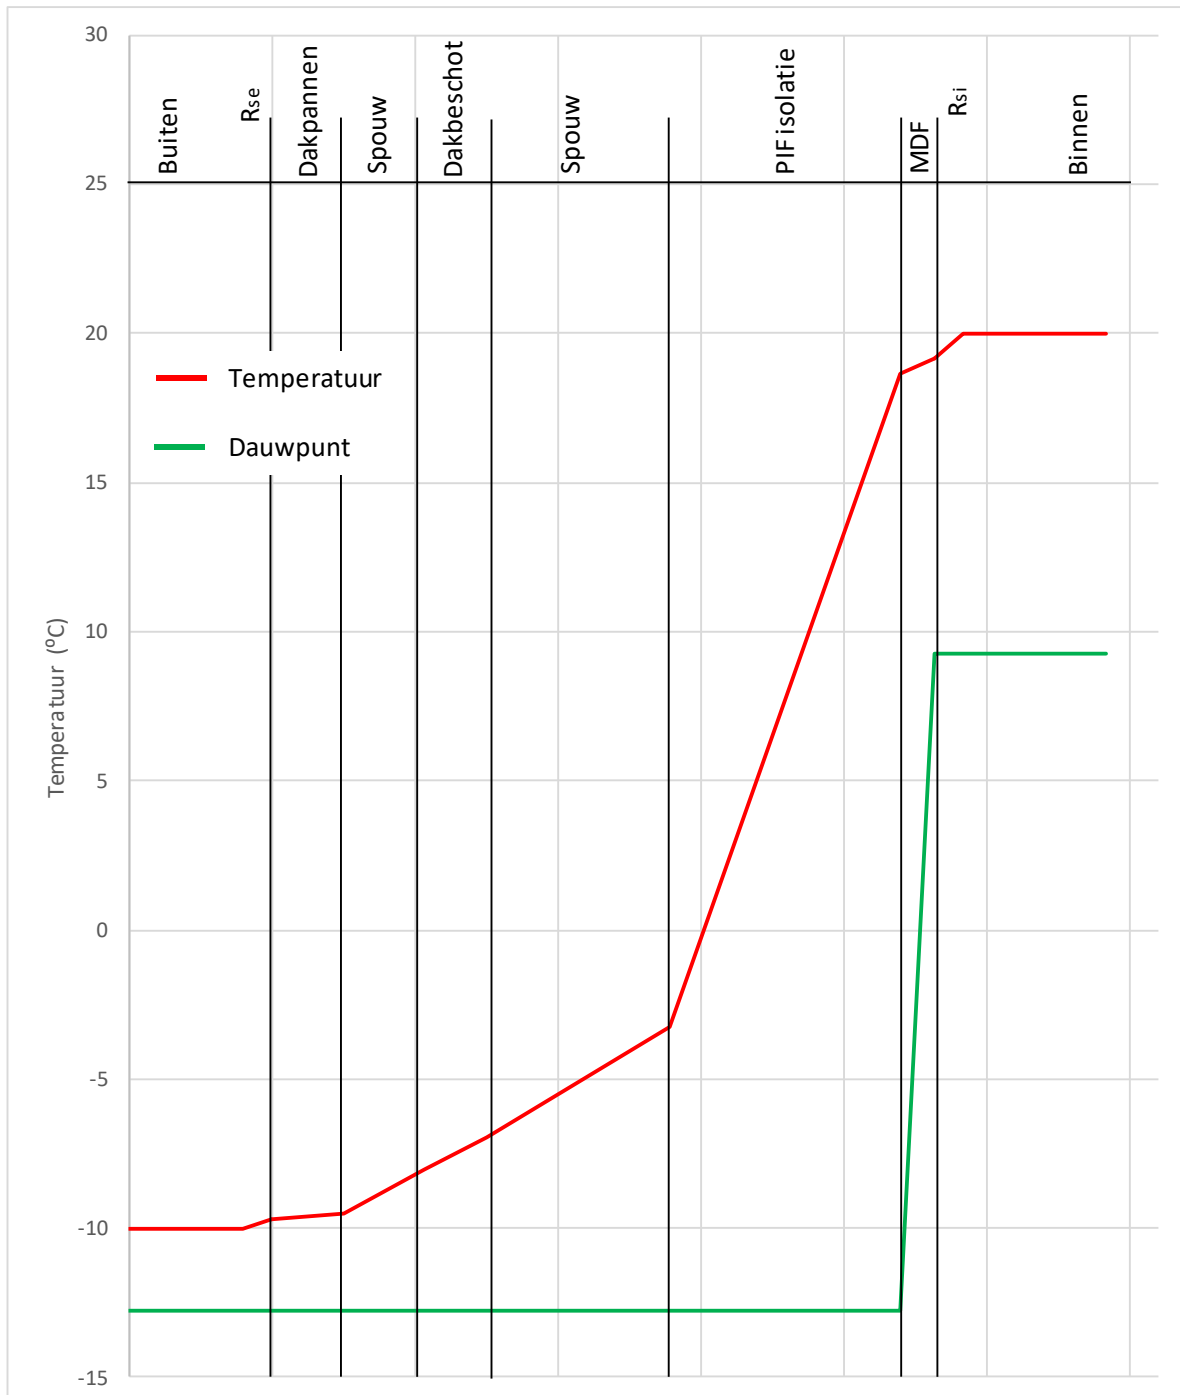
Uit onderstaande tabel en de grafiek op pagina 5 blijkt dat er geen risico is op inwendige condensatie als gevolg van diffusie (methode Glaser). De berekening is betrokken op de toepassing van PIF iso fast op een ongeïsoleerd hellend dak.
